## 【寺泉2号溜池・寺東20番ため池 ハザードマップ】

このマップは、寺泉2号溜池・寺東20番ため池が決壊してから、10分後・20分後・30分後・40分後・50分後・60分後の浸水想定区域と、**60分間での最大水深を表しています。**

浸水想定区域図(60分)

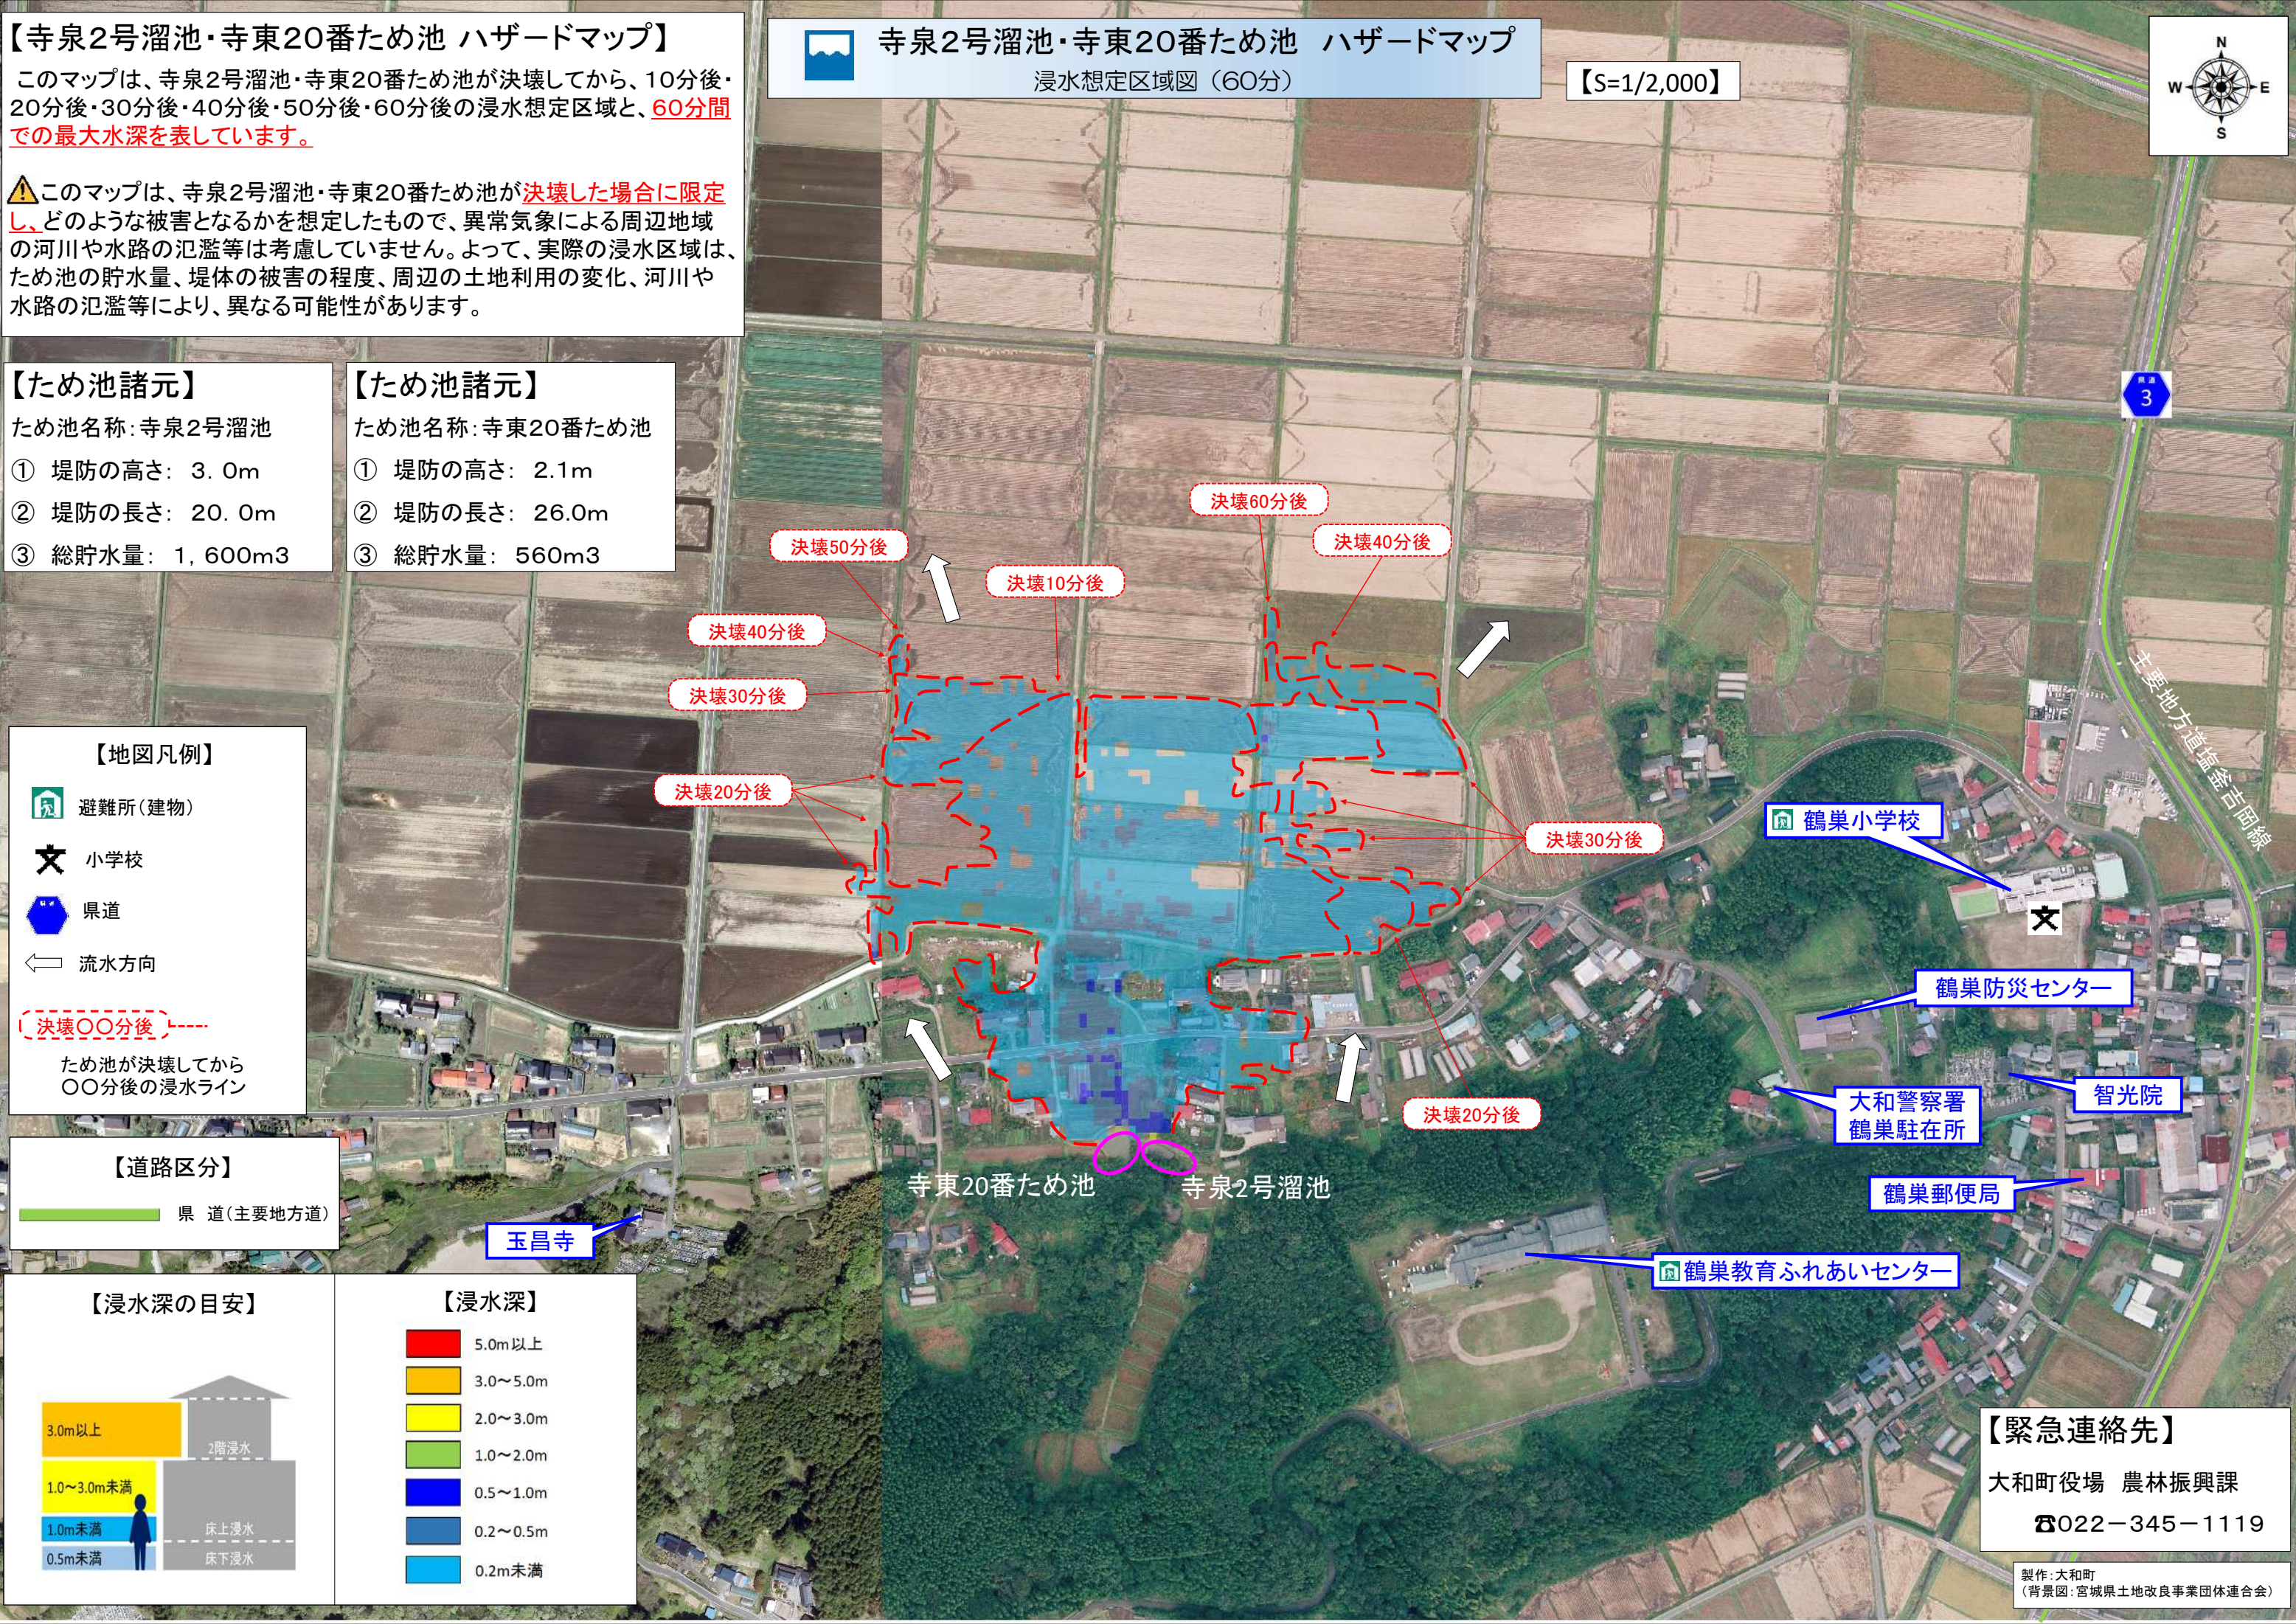
**⚠**このマップは、寺泉2号溜池・寺東20番ため池が**決壊した場合に限定し**、どのような被害となるかを想定したもので、異常気象による周辺地域の河川や水路の氾濫等は考慮していません。よって、実際の浸水区域は、ため池の貯水量、堤体の被害の程度、周辺の土地利用の変化、河川や水路の氾濫等により、異なる可能性があります。

決壊〇〇分後  
ため池が決壊してから〇〇分後の浸水ライン
